# 大船渡土木センター 震災復旧・復興情報

かわら版

## 1.大野地区海岸 安全祈願祭の開催について

## 2. 二級河川川原川 災害復旧工事の進捗について

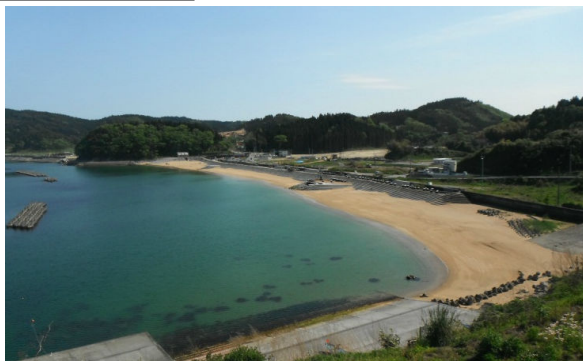
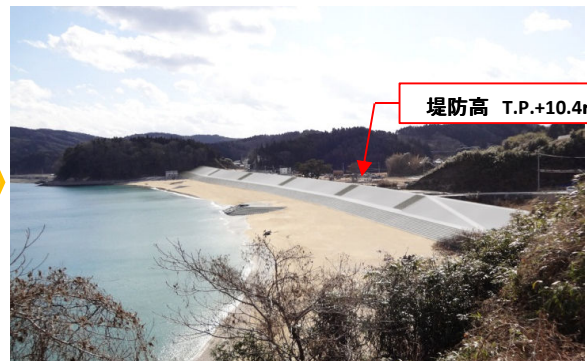
復旧イメージ

堤防高 T.P.+10.4m

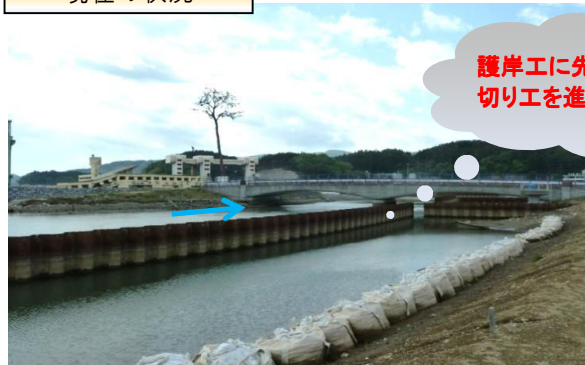
現在の状況

護岸工に先立ち、仮締め切り工を進めています。
